PREFEITURA MUNICIPAL DE CAMARAGIBE/PE  
SECRETARIA DE INFRAESTRUTURA

## RELATÓRIO FOTOGRÁFICO

ESTE RELATÓRIO DESTINA-SE A DEMONSTRAR OS SERVIÇOS A SEREM REALIZADOS ATRAVÉS DAS IMAGENS ABAIXO, UTILIZANDO-SE COMO EVIDÊNCIA E O REGISTRO HISTÓRICO DAS PATOLOGIAS DA ESTRUTURA DA COBERTA DO EDIFÍCIO SEDE DA PREFEITURA DE CAMARAGIBE.

CONTRATAÇÃO DE EMPRESA DE ENGENHARIA PARA A EXECUÇÃO DAS OBRAS DE REFORMA DA COBERTA DO PRÉDIO DA PREFEITURA DO MUNICÍPIO DE CAMARAGIBE - PE.

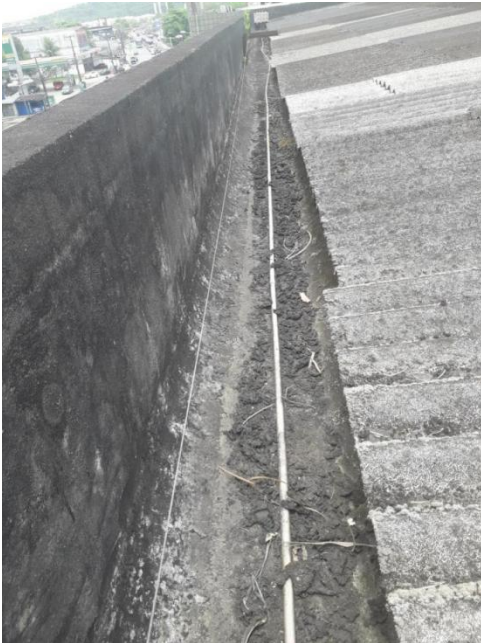
#### CALHAS:

As calhas de escoamento de água, estão cheias de sujeira proveniente de folhas de árvores, chuvas, objetos diversos, lodo, entre outros. Estas sujeiras são carreadas para o tubo de queda que originam um entupimento, fazendo com que as águas provenientes das chuvas, transbordem para debaixo da cobertura, provocando infiltrações no Prédio da Prefeitura.

A garantia de impermeabilização não está atuante por existir diversos pontos de rachaduras no material que foi aplicado. Sugere-se fazer uma grande limpeza com lavagem das calhas e tubos de queda e aplicar novamente o material de impermeabilização pois o tempo de vida deste material já se espirou.

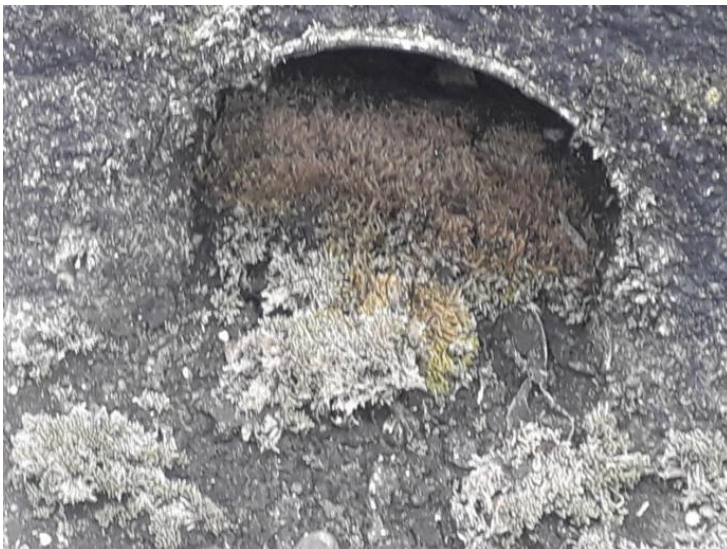
#### TUBOS DE QUEDA (100 MM)

Os tubos de queda estão obstruídos. Nas precipitações pluviométricas, o montante de água que escorre pela cobertura, não consegue passar pelos tubos devido ao entupimento. Sendo necessário um trabalho de substituição destes tubos de queda de 100 mm para 150 mm para um melhor escoamento das águas provenientes das chuvas.

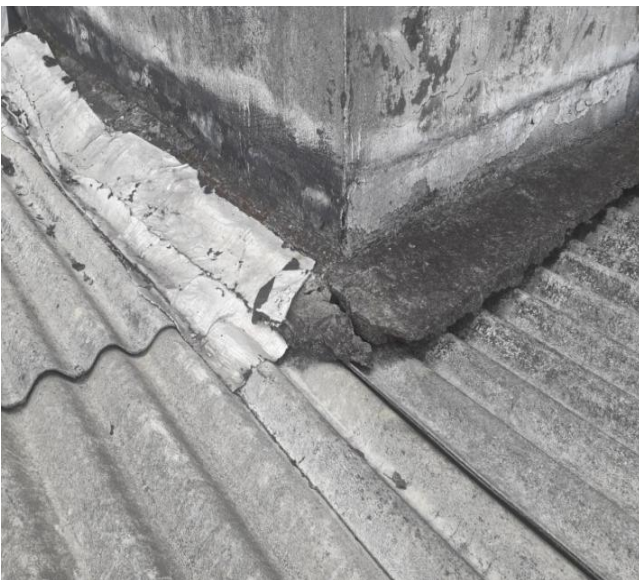
## **ALGEROZES**

Em sua maioria, os algerozes precisam de intervenção corretiva. Tais equipamentos são responsáveis por grande parte da impermeabilização por conter as águas que percorrem por capilaridade. Se são precariamente dimensionados, ou se não estão com a sua integridade de constituição em funcionamento, a percolação de água por capilaridade afeta a laje de cobertura com possíveis infiltrações.

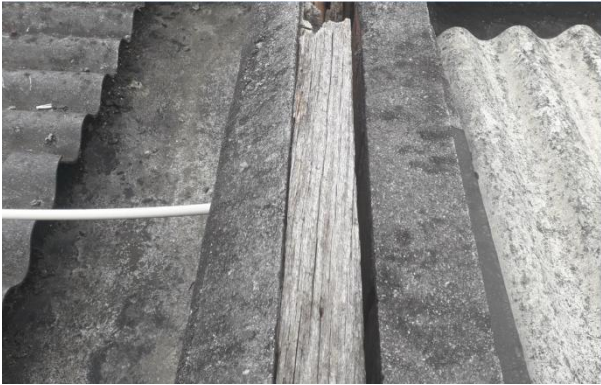
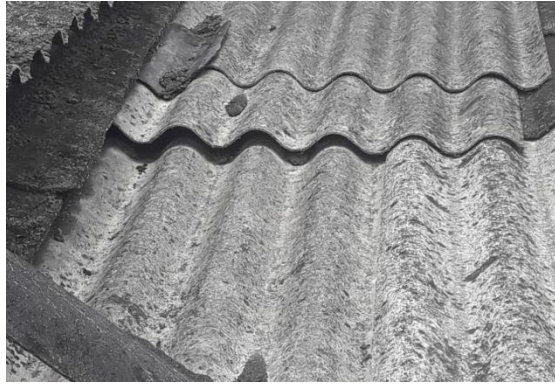
## **ESTRUTURA DE COBERTA (MADEIRAMENTO)**

O madeiramento da cobertura encontra-se deteriorado pela ação do tempo. A estrutura de cobertura apresenta em diversos locais, abaulamento devido à ausência de rigidez necessária para a sustentação das telhas. As madeiras estão, na sua maioria, sem resistência, precisando uma reposição na sua totalidade.

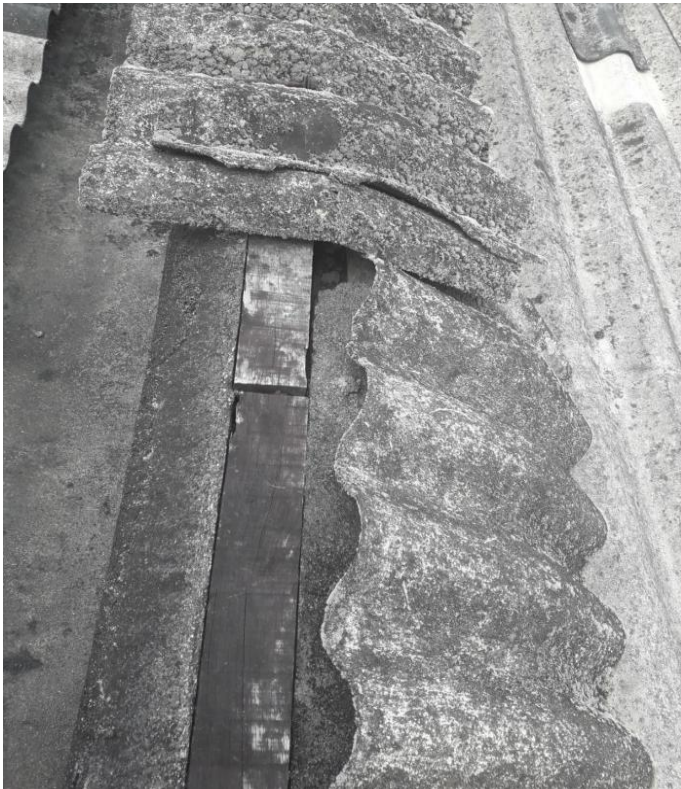
### **CUMEEIRAS**

Um dos grandes causadores de infiltrações é a ausência ou a má colocação das cumeeiras.

No relatório em questão, é apresentado que, grande parte dos locais onde necessitam de cumeeiras, estão faltando ou estão mal colocadas.

Recomenda-se a reposição de cumeeiras quebradas, readequação das posicionadas erradamente e vedação dos interstícios com argamassa e parafusos auto brocantes.

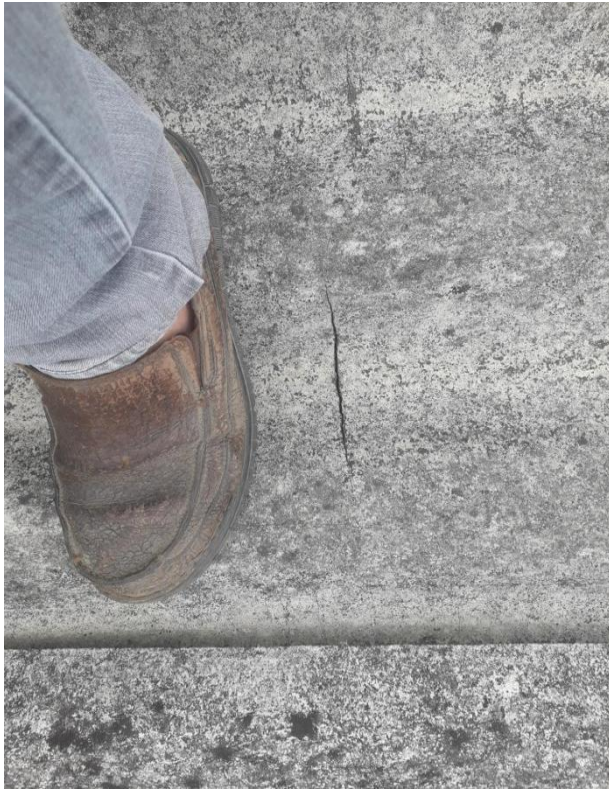
### **TELHAMENTO**

È o principal equipamento para a garantia de uma perfeita estanqueidade.

O telhamento em questão está com diversos problemas devido a fatores externos e ação do meio ambiente. Existem rachaduras (superficiais e ocultas), mal colocação transpasses errados (o indicado para estas telhas é um transpasse de 1 onda e meia), quebra, gambiarras, diferentes modelos, assentamento errado, entre outros.

Recomenda-se uma revisão geral com a retirada das telhas em sua totalidade para se verificar pontos de

vulne  
rabili  
dade

à infiltrações.
