PREFEITURA MUNICIPAL DE CAMARAGIBE/PE  
SECRETARIA DE INFRAESTRUTURA

## RELATÓRIO FOTOGRÁFICO

ESTE RELATÓRIO DESTINA-SE A DEMONSTRAR OS SERVIÇOS A SEREM REALIZADOS ATRAVÉS DAS IMAGENS ABAIXO, UTILIZANDO-SE COMO EVIDÊNCIA E O REGISTRO HISTÓRICO DAS PATOLOGIAS DA ESTRUTURA DA COBERTA DO EDIFÍCIO SEDE DA PREFEITURA DE CAMARAGIBE.

CONTRATAÇÃO DE EMPRESA DE ENGENHARIA PARA A EXECUÇÃO DAS OBRAS DE REFORMA DA COBERTA DO PRÉDIO DA PREFEITURA DO MUNICÍPIO DE CAMARAGIBE - PE.

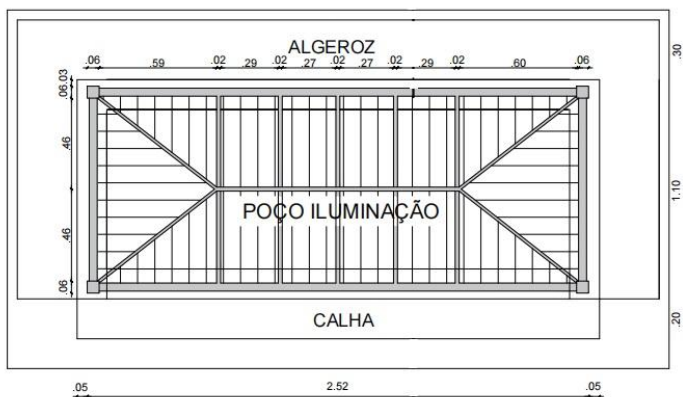
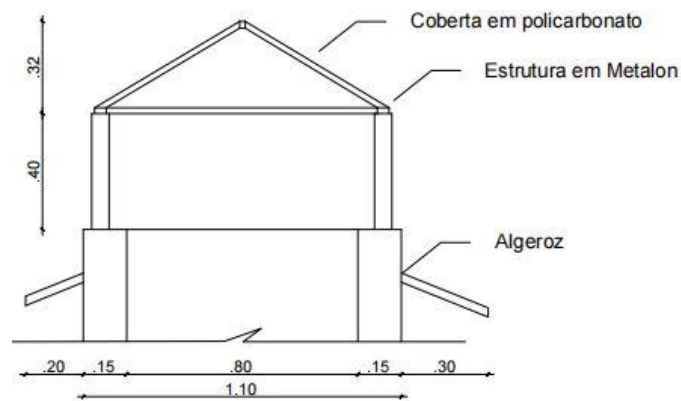
Para uma melhor estanqueidade proveniente de chuvas, recomendamos a aquisição e instalação de uma clarabóia em policarbonato estruturada em metalon, para o poço de ventilação existente na coberta.

A clarabóia evitará encharcamento no fundo do poço e infiltrações nas paredes vizinhas. Segue o croqui de uma possível clarabóia.
